# Service Facts

## Desktop-Systeme

### BIOS/UEFI-Recovery notwendig nach Windows-Update

| <b>Version Date:</b> | <b>2025-06-24</b> |

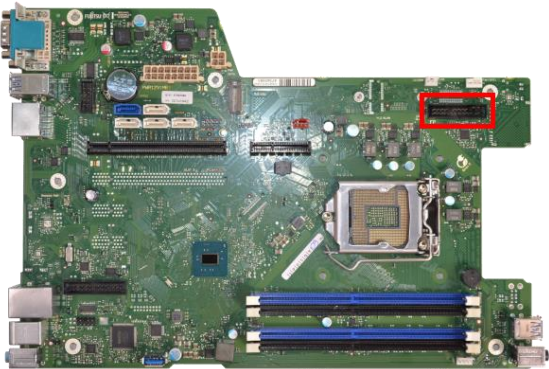
CELSIUS J550 / ESPRIMO D556 / ESPRIMO D756 / ESPRIMO D956  
D3427-A1 / D3420-C1 / D3420-D1 / D3430-A1 / D3431-A1 / D3432-A1

FRONTPANEL-Position (Beispielbild):

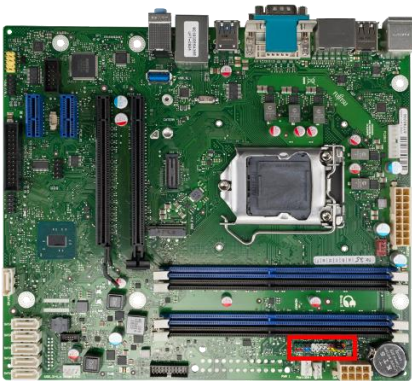
CELSIUS W550  
D3417-A1 / D3417-A2

FRONTPANEL-Position (Beispielbild):

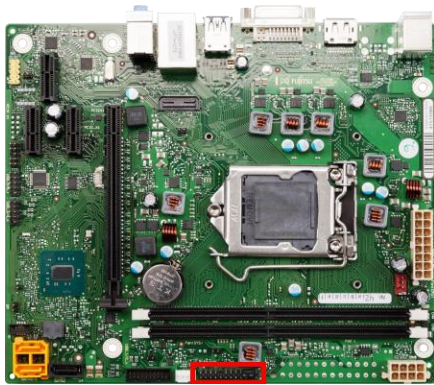
**ESPRIMO P556 / ESPRIMO PH556  
D3400-A1**

FRONTPANEL-Position (Beispielbild)):

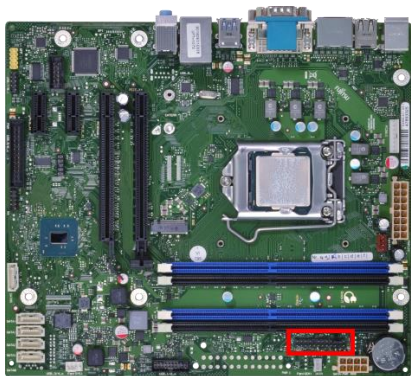
**ESPRIMO P756 / ESPRIMO P956  
D3401-A1 / D3402-A1**

FRONTPANEL-Position (Beispielbild):

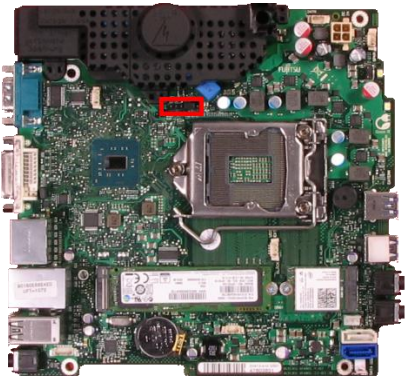
**ESPRIMO Q556 / ESPRIMO Q956  
D3403-A1 / D3403-B1 / D3413-A1**

FRONTPANEL-Position (Beispielbild):

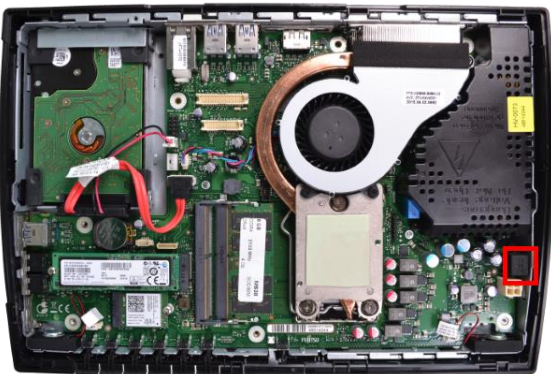
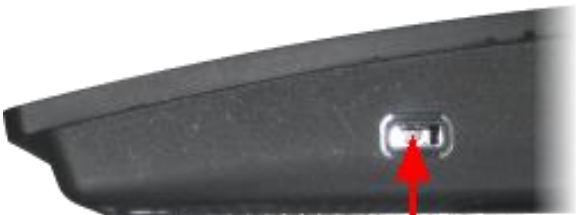
**ESPRIMO X956 / ESPRIMO X956/T  
D3444-A1**

Position des Recovery-Knopfes:

Um ein BIOS/UEFI-Recovery auf diesem System durchzuführen, müssen Sie den Recovery-Knopf drücken, statt einen Jumper umzusetzen.
