# **Fehlerbehebung bei CPU-Drosselungsproblemen (z.B. nach Aufwachen aus dem Ruhezustand)**

Einige Benutzer berichten von "langsamer Leistung" bei verschiedenen Thinkpad-Modellen.

In den meisten Fällen hängt dies mit CPU-Drosselung zusammen.

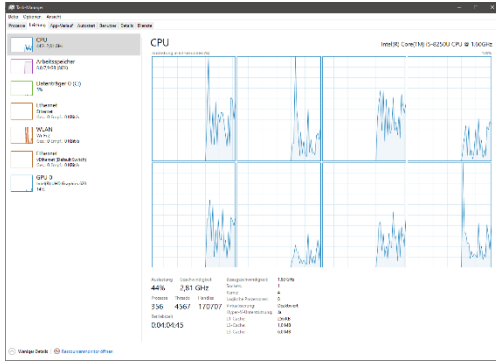
1. Registerkarte "Leistung", die CPU-, SSD-, Mem-, Netzwerk- und GPU-Nutzung anzeigt:

Identifizieren Sie, ob einer der Faktoren CPU, Speicher, Festplatte, Wifi, LAN, GPU (ständig) am Limit ist.

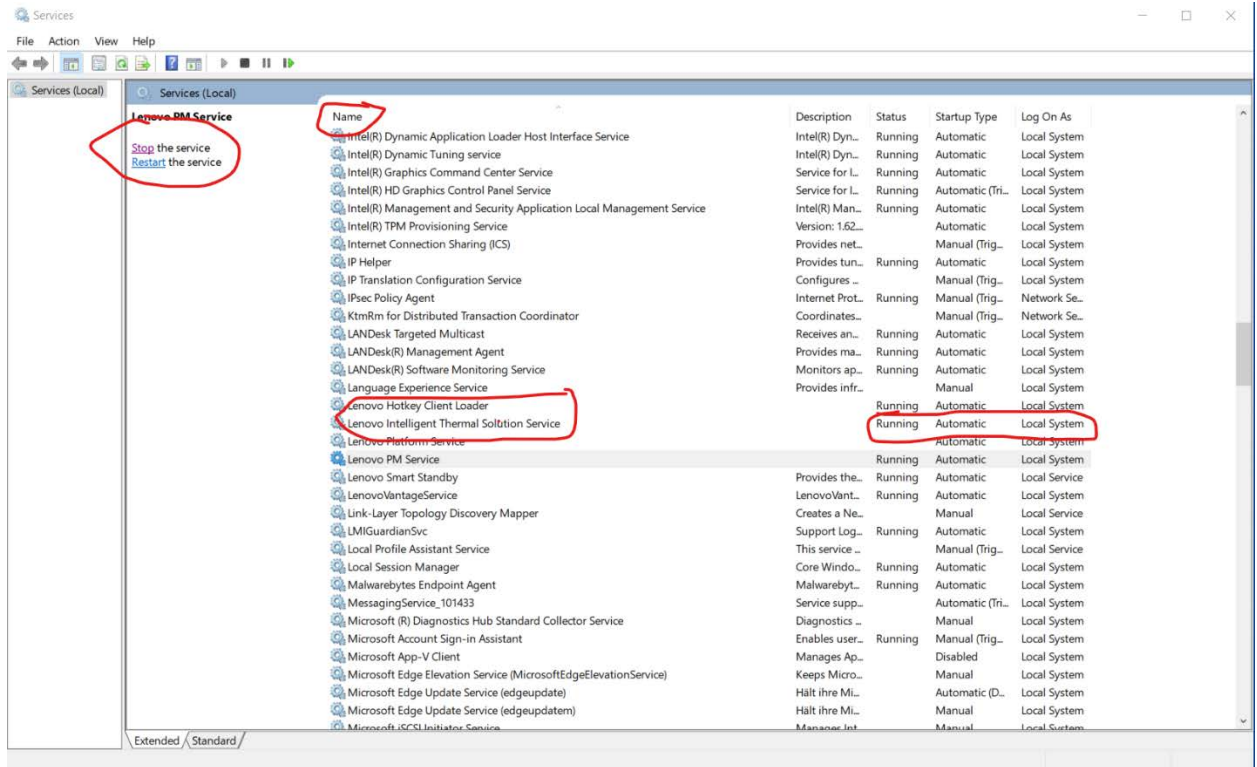
Vergewissern Sie sich, dass die Dienste namentlich aufgelistet sind (siehe unten), und scrollen Sie nach unten zum "Lenovo Intelligent Thermal Solution Service", wie im Bild unten gezeigt.

In der oberen linken Ecke sehen Sie die Optionen für den markierten/hervorgehobenen Dienst. Sie können den Dienst entweder hier stoppen oder mit der rechten Maustaste auf den Dienst klicken und in dem sich öffnenden Fenster die Option zum Stoppen verwenden.

Wie oben zu sehen, ist der Dienst "Running" und der "Start Type" ist auf running eingestellt. Nachdem wir den Dienst gestoppt haben, sollten wir erneut mit der rechten Maustaste auf den Dienst klicken und "Eigenschaften" wählen. Es öffnet sich ein neues Fenster.

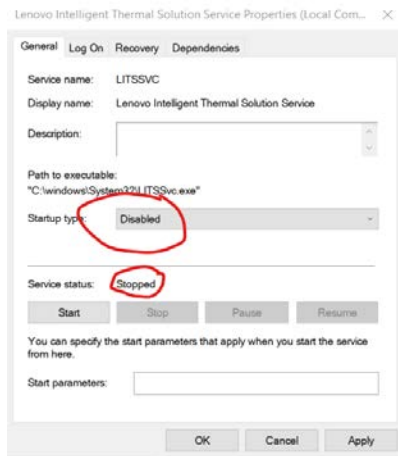
In dem kleinen Fenster oben sehen wir, dass der Dienst angehalten wurde, aber der Starttyp "Disabled" ist. Dies wäre eine alternative Einstellung. Die Voreinstellung ist "Automatisch", wie unten zu sehen.

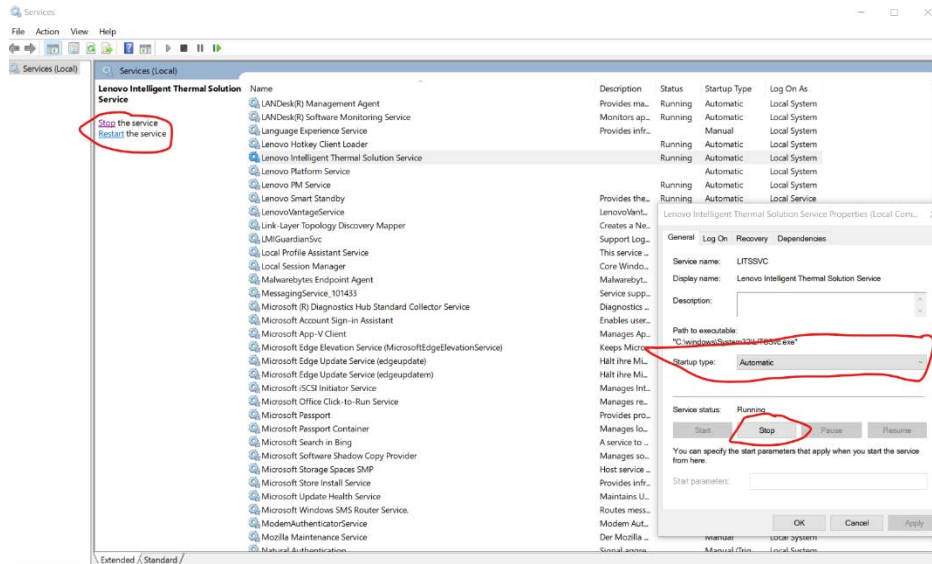
Wir wollen ihn aber auf deaktiviert setzen, denn das verhindert, dass die Dienste einfach wieder angegeben werden, wie es bei einer manuellen Einstellung möglich ist. Sie können oben sehen, dass die Schaltfläche Start vorhanden ist.

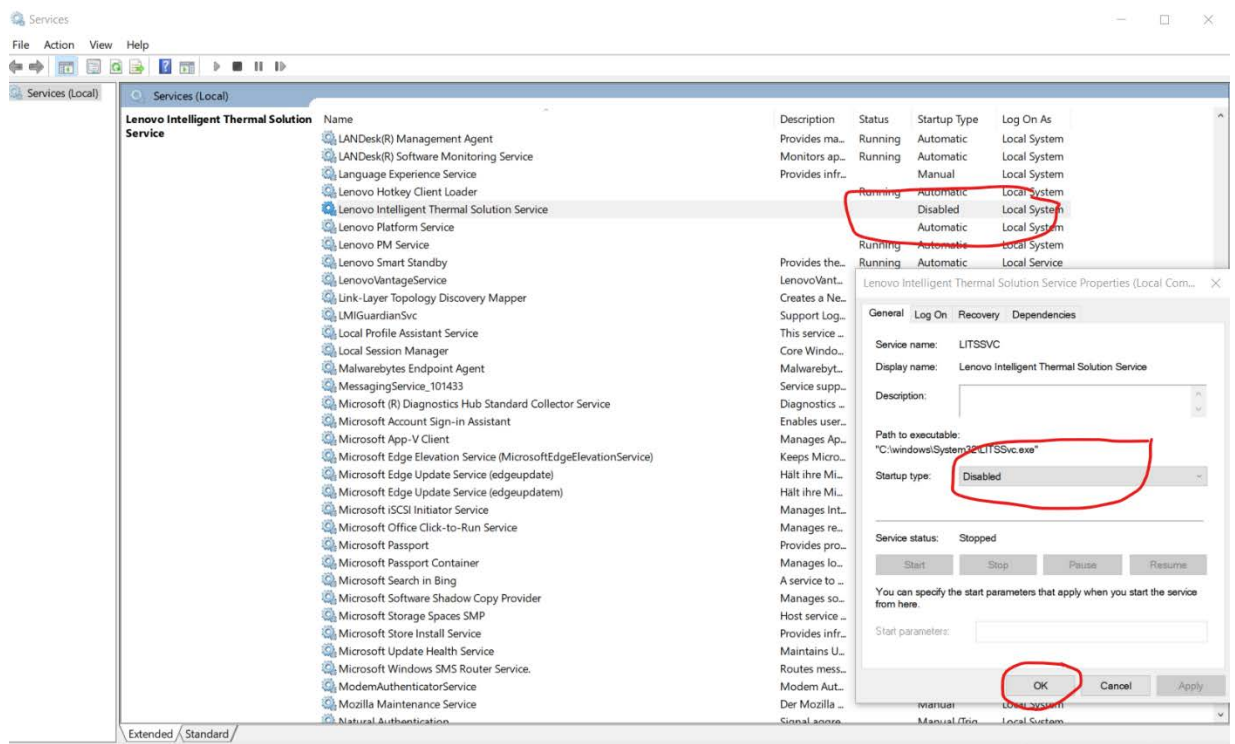
Bei einem deaktivierten Dienst, wie im unteren Bild zu sehen, sind die Schaltflächen für den Dienststatus ausgegraut und daher nicht verwendbar. Um sie wieder zu aktivieren, müssten Sie den Starttyp wieder auf eine automatische Einstellung oder auf manuell setzen.

Nachdem wir die Einstellungen wie gewünscht geändert haben (Status: gestoppt und Starttyp: deaktiviert), drücken wir die Schaltfläche OK im Eigenschaftfenster und fahren den Computer herunter und starten ihn neu.

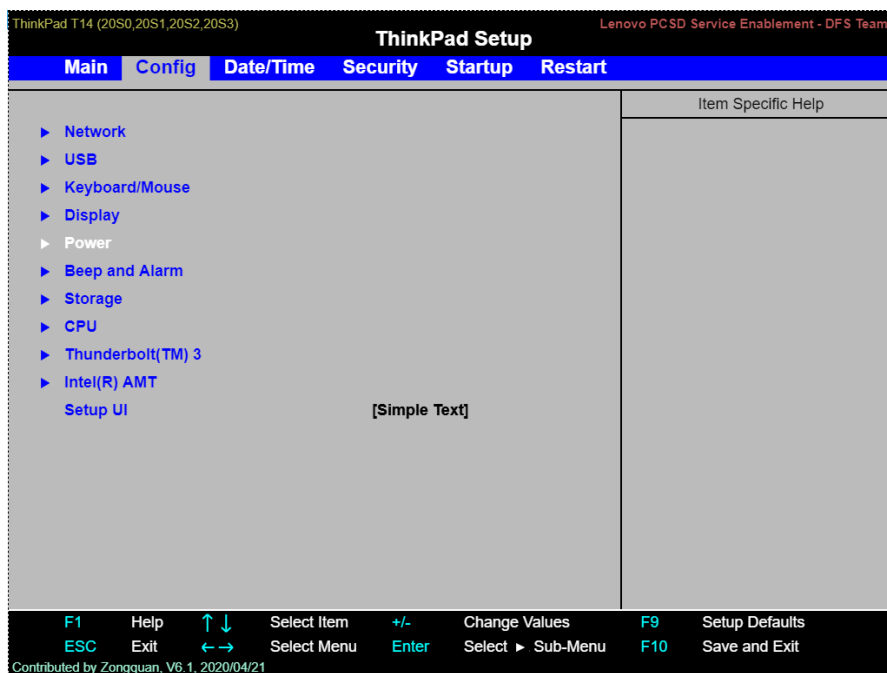
Sobald Sie im textbasierten BIOS-Setup sind, sehen Sie das folgende Menü.

Geben Sie den TAB Config und dann den Menüpunkt Power

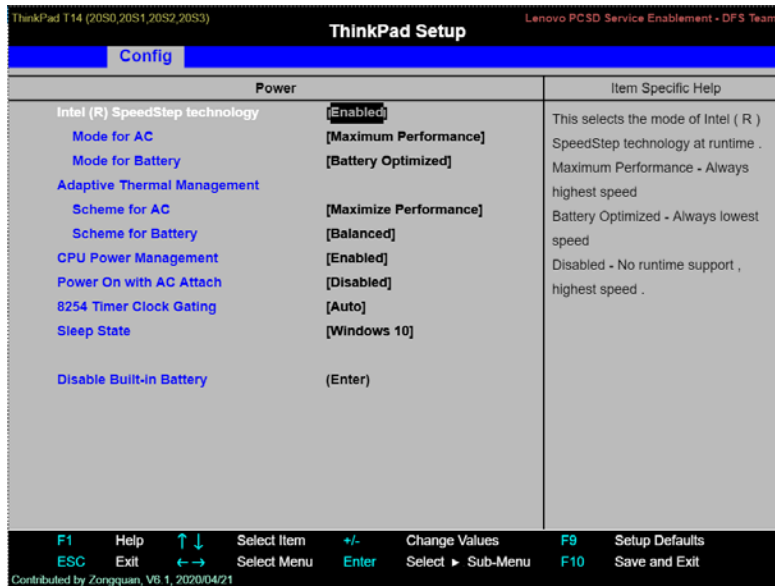
Sobald Sie sich im Menü Power befinden, sehen Sie das untenstehende Bild. Scrollen Sie nach unten zur Zeile Intel SpeedStep Technology und drücken Sie die Eingabetaste.

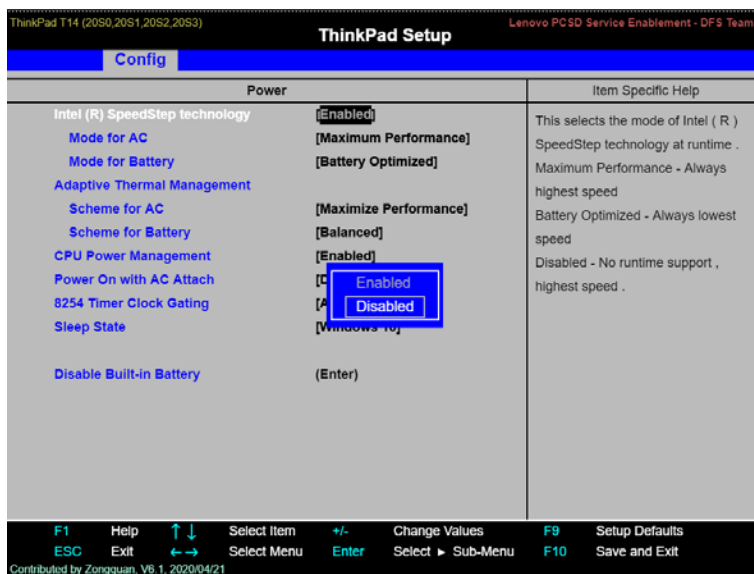
Es öffnet sich ein kleines neues Fenster, in dem Sie die Auswahl zwischen "Enabled" (Standard) und "Disabled" haben. Bitte wählen Sie "Deaktiviert".

Wenn Sie Deaktiviert wählen, wird das kleine Fenster geschlossen. Bitte überprüfen Sie nun, ob die anderen Einstellungen für das Power Management wie in den obigen Bildern eingestellt sind und stellen Sie sicher, dass die Einstellung "Ruhezustand" auf das verwendete Betriebssystem (Windows10/Linux) konfiguriert ist. Im nächsten Schritt setzen Sie die F10-Taste auf Speichern und Beenden (im sich öffnenden Fenster bestätigen).
