ZUERST ÜBERPRÜFEN - TEMPERATUREN :

FALLS ES DAS NICHT SEIN KANN - WIEVIELE UND WELCHE SPEICHERMODULE IN DEN SLOTS ? :

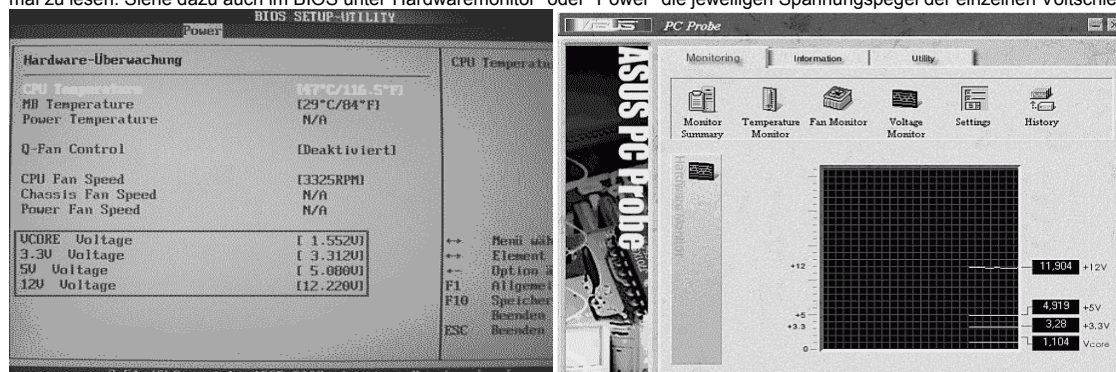
TIPP : Einige Motherboardhersteller wie beispielsweise ASUS geben je nach Systemkonfiguration die empfohlene Watt-Anzahl sowie empfohlenen Amperewert der +12V-Leitung an : **"Power Requirement"** Ein guter Anhaltspunkt sicher auch für stromhungrige Systeme ohne Asus-Motherboard.Zu sehr an der Belastungsgrenze arbeitende Netzteile können Spannungen manchmal nicht mehr am **korrekten Pegel** halten : "Schwache oder qualitativ minderwertige Netzteile können nicht schnell genug auf die sich ständig ändernden Bedingungen reagieren. Es kann zu **Systemabstürzen ("Freezes")**, **SOUND-VERZERRUNGEN (!)** oder sogar zu spontanen Neustarts ("Reboots") kommen." war sicher nicht grundlos auf einer der ASUS-FAQ-Webseiten mal zu lesen. Siehe dazu auch im BIOS unter"Hardwaremonitor" oder "Power" die jeweiligen Spannungspegel der einzelnen Voltschienen :

Laut ATX-Spezifikation 2.01 sind hier maximal folgende Abweichungen/Toleranzen erlaubt :

- +5 V $\pm 5\%$ (4,75 - 5,25V)
- 5 V $\pm 5\%$ (4,75 - 5,25V)
- +12 V $\pm 5\%$ (11,4 - 12,6V)
- 12 V $\pm 5\%$ (11,4 - 12,6V)
- +3,3 V $\pm 4\%$ (3,168 - 3,432V)
- +5 Vsb $\pm 5\%$ (4,75 - 5,25V)

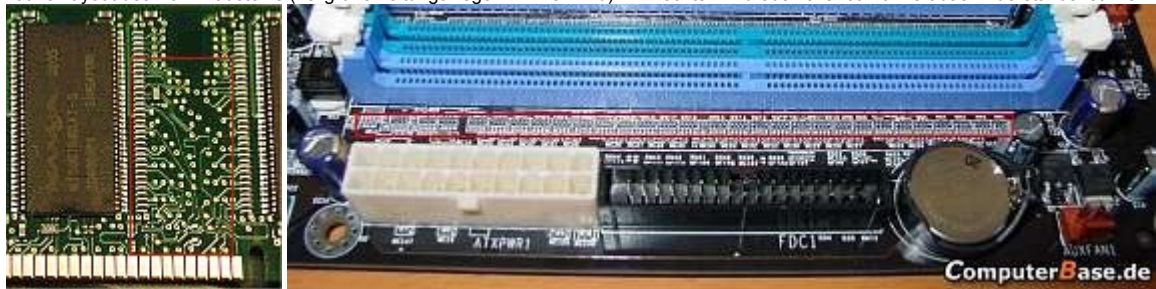
Das Verhalten kann je nach Motherboard trotz identischer Module verschieden sein : Vor allem bezüglich Signallaufzeitenprobleme, da auch die Bitleitungslängen am Motherboard zwischen Speichercontrolleranschlusspins bis zu deren "Gegen-Pins" der Speicherslots je nach Layout nicht bei jedem Motherboard identisch sind und somit wie auch beim diesbezüglich-unterschiedlichen Layout der Speichermodule mit einer Rolle spielen. (durch absichtliches "schlingeln" dieser Leitungswege wird auch am Motherboard versucht das ganze synchron zu halten was man in der Nähe der Speicherbänke auch optisch erkennen kann) Da sich dadurch nun die Signallaufzeiten durch die Bitleitungslängen zwischen Speichercontroller und Speicherchips auf den Speichermodulen ergeben (Speicherchips-Pins über Speicherplattenlayout -> Speicher-Datenbus am Board und Speichercontrolleranschlusspins) "harmonisieren" Speichermodule nicht mit jedem Board gleich gut. (da zusätzliche "Toleranz") Zusätzlich kommt noch hinzu das DDR-SDRAM keine gute Termination hat. Während z.B. bei RAMBUS die Signalführung durch alle Chips und Module linear hindurch geht und dann sauber am BUS-Ende terminiert wird um vor allem Reflektionen am Ende einer "Stichleitung" zu vermeiden ist die Signalführung bei DDR-SRAM parallel und die Buse werden erst am Motherboard neben den Speicherbänken per Widerstandsnetzwerk terminiert. Leider ist aber auch hier das Bitleitungslayout zu diesen Widerstand-Bauteilen je nach Boardhersteller leicht unterschiedlich und dadurch kann es auch hier je nach Speichermodulmarken-<->Boardtyp-Kombination zu sauberer Termination kommen oder eben nicht. Dieses möglichen Probleme steigen zudem bei zunehmenden Speichertakt weil hier sämtliche Datenbus und deren Terminationswege zunehmend kurz/kompakt gehalten werden müssen da sonst Busrauschen und Signalreflektionen die korrekte Interpretation der Bits (I/O) am Speichercontroller behindern können.

Beispielbild : Leider manchmal je nach Hersteller leicht unterschiedliche Bitleitungslängen und damit Signallaufzeiten ("SRT") am Platinenlayout des Ram-Bausteins (hellgrüne Leitungswege im linken Bild) - im rechten Bild ebenfalls rot markiert das Widerstandsnetzwerk:

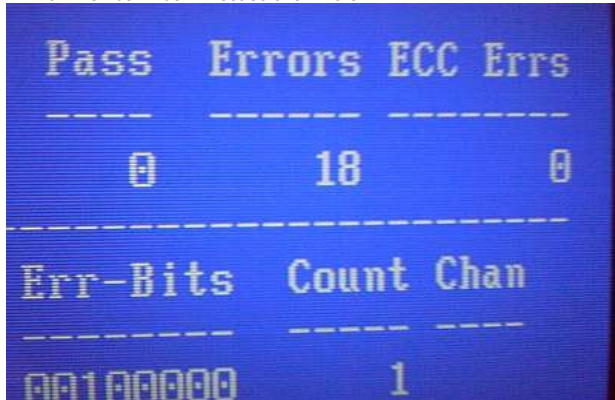
--> Kommen dann beim Test solche Errors :

... hast du ein Problem und solltest die Speichersettings schrittweise erhöhen bis eben keine Errors mehr kommen oder eben auf Speichermarken-Mischmasch oder billige NoName-Module besser verzichten.Hier auch testhalber mal einen Riegel rausnehmen ob es dann geht oder aber die Speichertimings im BIOS sanfter einstellen : BIOS->Advanced/ChipSetup/ChipConfig->suchen nach der Option "by SPD" -> diese abstellen um die Speichertimings (CAS,RAS,etc....) manuell einstellen zu können :

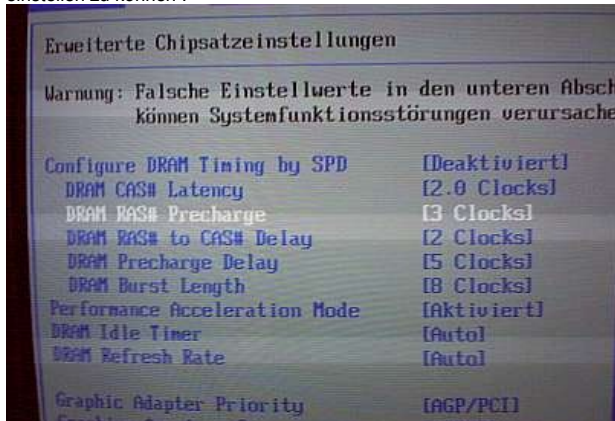
- höhere Werte sind hier zuverlässiger, am besten angefangen bei einer schrittweisen Erhöhung der CAS-Latency.Ebenso kritisch - vorallem bei Speichermarkenmischbestückung - kann das "Bank Interleaving" sein, falls diese Option vorhanden testhalber abstellen sowie die "[Command Rate](#)" von 1T auf 2T hochsetzen sofern das BIOS diese Möglichkeit ebenfalls bietet - siehe dazu auch diesbezügliche BIOS-Optionen weiter unten auf dieser Seite.Als letzte Option kann man auch noch versuchen die DRAM-Voltage (Speicherspannung) schrittweise etwas zu erhöhen, jedoch vorsichtig : Die sogenannte JEDEC sieht für DDR400 eigentlich nur [standartmässig 2.6 Volt](#) vor (+/- 0,1V) ! Sofern der Hersteller da nicht mehr garantiert sollte man besser nicht über ~ 2.8V hinausgehen. (Speicheradressen-Fehlermeldungen unter Windows sowie [CRC-Fehler](#) bei Verwendung von Dekomprimierungstools sind oft auch ein Hinweis dafür das hier was nicht stimmt.)

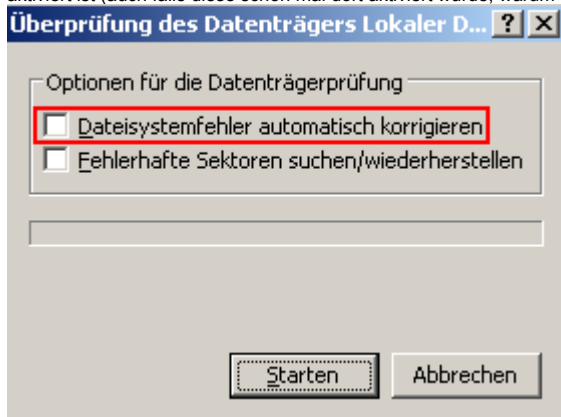
Vor allem bei häufigen Datenfehlern kann neben Speicherproblemen auch die Festplatte mitunter schuld sein. Grundsätzlich ist das NTFS-Dateisystem hier datensicherer da es z.B. defekte Sektoren frühzeitig erkennen und g.g.f. reparieren kann weswegen auch Windows2000/XP bei der Installation besser mit dem NTFS-Dateisystem aufgespielt werden sollte b.z.w. auf eine mit NTFS formatierte Partition. Leider hat Microsoft das bekannte Festplatten-Prüfprogramm "Scandisk" in WindowsXP etwas versteckt. (Im Gegensatz zu Windows98/ME) Es ist nun erreichbar unter : Arbeitsplatz->Mausrechtsklick auf das zu prüfende Laufwerk b.z.w. Partition->Eigenschaften->Extras->"Jetzt prüfen". Hier nie vergessen auch die automatische Dateisystem-Fehlerkorrektur zu aktivieren da diese standardmäßig nie aktiviert ist (auch falls diese schon mal dort aktiviert wurde, warum weiss wohl nur Microsoft selber) :

(Bei der Systempartition kann die Überprüfung erst per/beim nächsten Neustart durchgeführt werden)

Die Option "Fehlerhafte Sektoren suchen/wiederherstellen" ist eine intensivere, physikalische Prüfung welche deswegen auch länger dauert aber trotzdem mind. 1mal jährlich durchgeführt werden sollte während die flottere, obere Dateisystemprüfung schon mal öfter gemacht werden sollte da ja auch zeitmäßig nicht so aufwendig.

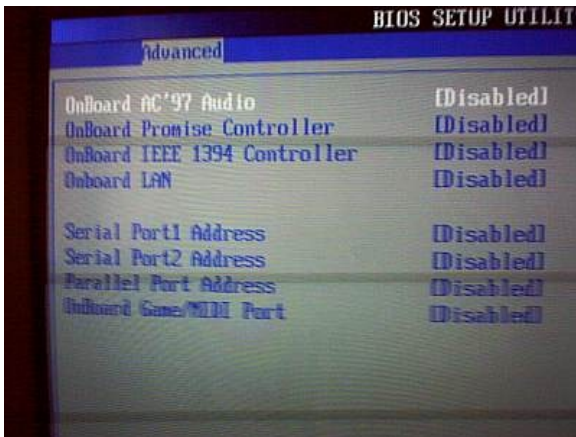
- Bezüglich IRQ-Optionen im BIOS : Um unnötige IRQ-Verschwender einzusparen ist es gut im BIOS unter "OnBoardDevices" unnötige Komponenten die du eh nicht brauchst zu deaktivieren-auf DISABLED stellen wie "SerialPort I",Serial Port II" (=alte Ports die meist keiner mehr braucht seitdem es USB gibt) , ParallelPort (=für Drucker aber inzwischen über USB sinnvoller weil flotter) AC97-OnBoardsound (ebenfalls deaktivieren falls externe PCI-Soundkarte) ,Firewire,S-ATA-Controller (deaktivieren falls nur normale IDE-Festplatte genutzt) :

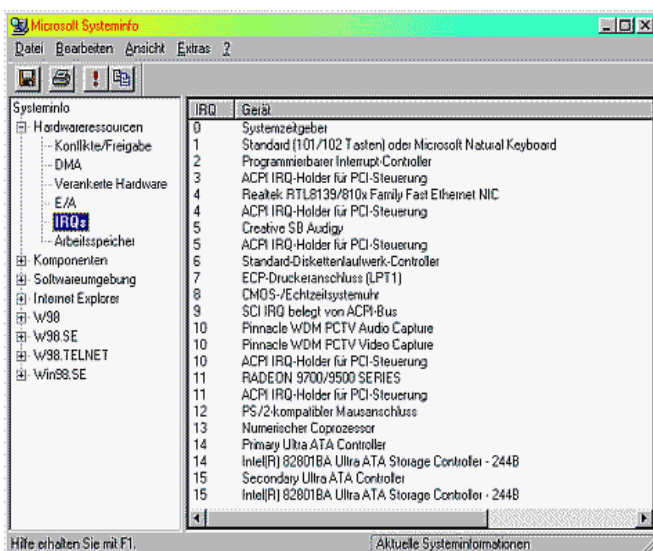
Unter **Systeminformationen/Gerätemanager/IRQ's** Prüfen ob das mit den IRQ's passt !

Achtung : Ohne APIC stehen nur noch 15 IRQ's zur Verfügung wodurch es durch IRQ-Ressourcenmangel unter Umständen zu grösseren IRQ-Mehrfachbelegungen kommt welche Probleme machen können. (mehr zu IRQ's findet sich auf dieser Seite unter "OFT VERGESSEN, die korrekte IRQ-Belegung")

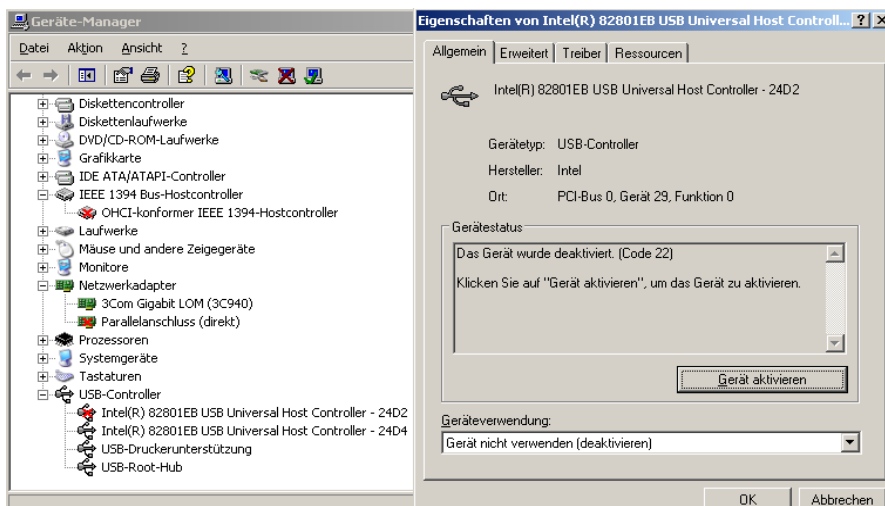
Alternativ kann man auch unter Windows Hardwarekomponenten deaktivieren um deren IRQ freizugeben/deren IRQ-Nutzung zu verhindern. Dazu gehe per Mausrechtsklick auf Arbeitsplatz->Eigenschaften->Hardware->Gerätemanager. Willst du dort z.b. einen USB-Port(dessen Controller) deaktivieren um dessen IRQ freizugeben klicke doppelt auf den USB-Controller und wähle dann unten bei "Geräteverwendung" -> "Gerät nicht verwenden" :

Der benötigte IRQ des Firewire-Controllers auf fast allen Audigykarten (= rotes Kreuz im Bild bei "IEEE 1394") lässt sich so auch loswerden was sonst nicht mal geht im BIOS (da keine OnBoardkomponente)

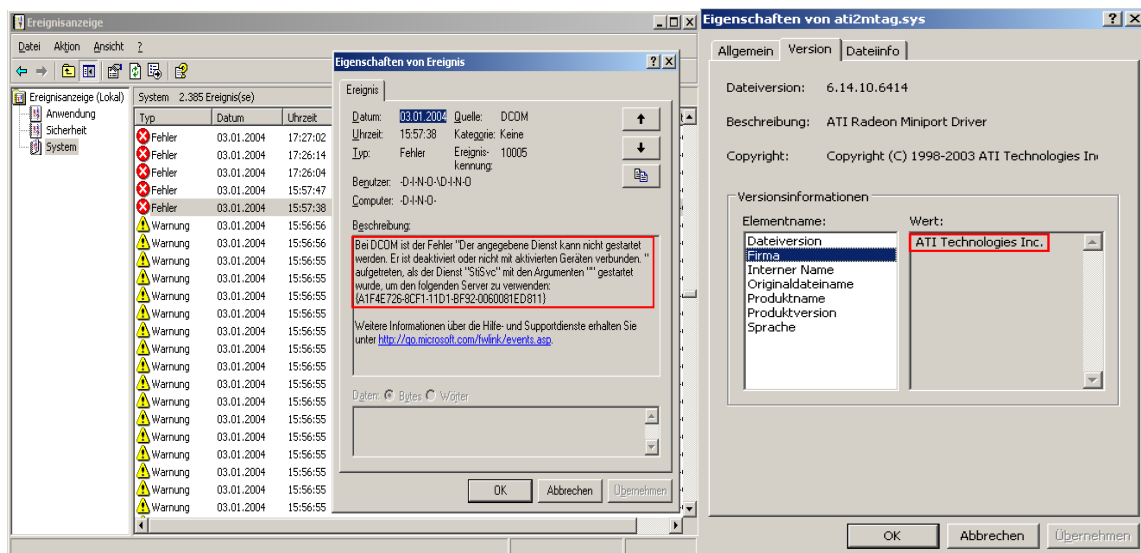
Die Ereignisanzeige unter Windows2000/XP gibt manchmal hilfreiche Auskunft über die Art der systemverursachten Fehler : Start->Einstellungen->Systemsteuerung->Verwaltung->Ereignisanzeige->System->Doppelklick auf eines der Fehler dort :

Dadurch lässt sich möglicherweise die Ursache eingrenzen. Werden dort beispielsweise in der genaueren Beschreibung Speicheradressierungs-Fehler angezeigt sollte der Arbeitsspeicher im PC und deren Configuration überprüft werden oder z.b. ein nicht korrekt arbeitender "Dienst" oder Treiberkomponente (deren Dateien) werden dort als Problem angegeben wodurch man den jeweiligen Dienst mal testhalber deaktivieren sollte b.z.w deren Abhängigkeiten überprüfen. Oder bei Treiberproblemen dieser sich über die angegebene Datei und deren Eigenschaften->Version->Firma ausfindig machen lässt (siehe Bild oben) und hier vermutlich nicht voll kompatibel zum Betriebssystem ist oder einfach buglastig ist und aktualisiert werden sollte. HINWEIS : Bezüglich Treiberdateien ausfindig machen muss hierbei in der Dateisuche "Systemordner" und "Unterordner" durchsuchen markiert sein sowie unter den Windows-Ordneroptionen ebenfalls etwas geändert werden - siehe : [alles_durchsuchen](#) & [alle_dateien_sichtbar_machen](#)
